Saint-Brevin-les-Pins, le 21 janvier 2014

Le Département termine le renforcement des poutres du viaduc Sud

Pont de Saint-Nazaire : la fin d'un chantier exceptionnel au-dessus de la Loire

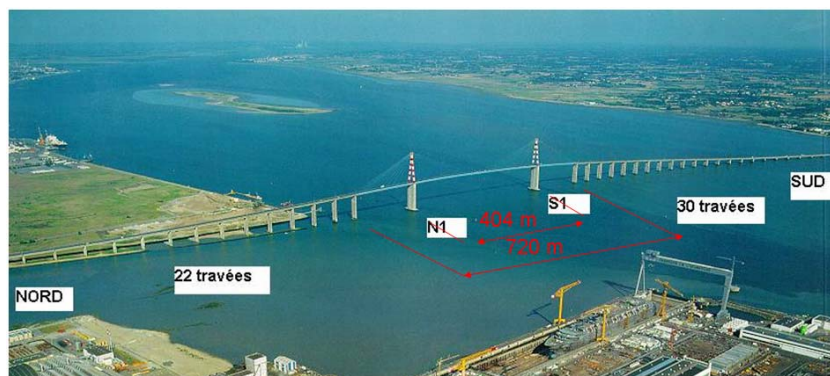
COUPE SUR POUTRES et HOURDIS DES VIADUCS BETON

Les deux viaducs en béton appelés VIPP (Viaducs indépendants à poutres précontraintes) comportent **22 travées au nord** et **30 travées au sud**. Chaque travée de 50,70 mètres de portée entre piles est constituée de **quatre poutres en « béton précontraint »** de 2,82 m de hauteur.

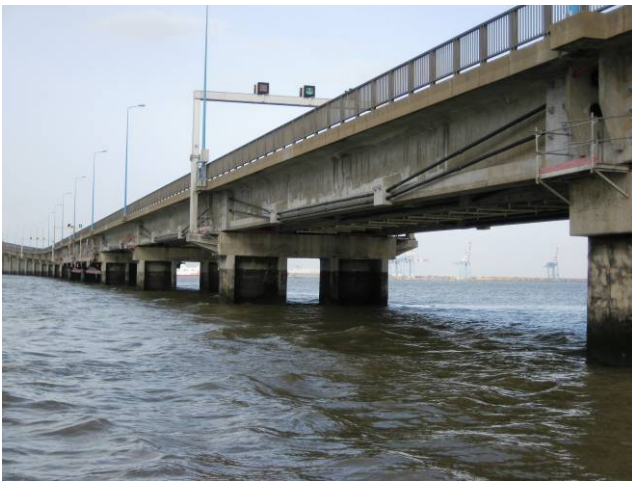
- ➔ La mise en œuvre de **câbles en acier, gainés et tendus entre des « ancrages »** d'extrémité.
- ➔ Ces « ancrages » sont déviés dans la partie basse de la poutre par **des « déviateurs » en béton.**
- ➔ Le renforcement du **talon des poutres** en béton armé avec de nombreux scellements d'aciers.
- ➔ Localement, l'application de **bandes de matériaux composites** (fibres de carbonées) venant renforcer le ferrailage.

L'objectif de ce renforcement est de **redonner à l'ouvrage sa capacité portante** en anticipant sur la dégradation prévisible de sa précontrainte interne. Le renforcement consiste en **un ajout d'une précontrainte extérieure au béton**, dite « précontrainte externe ».

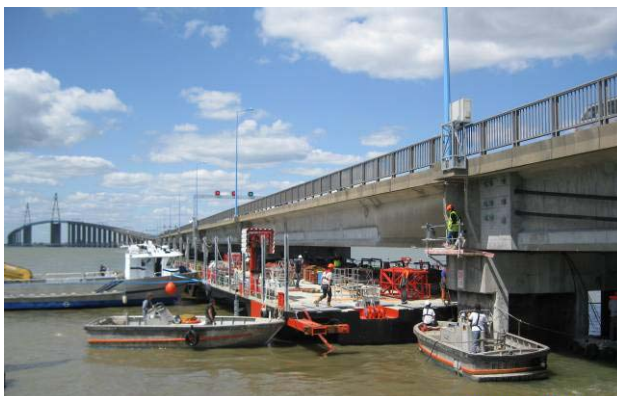
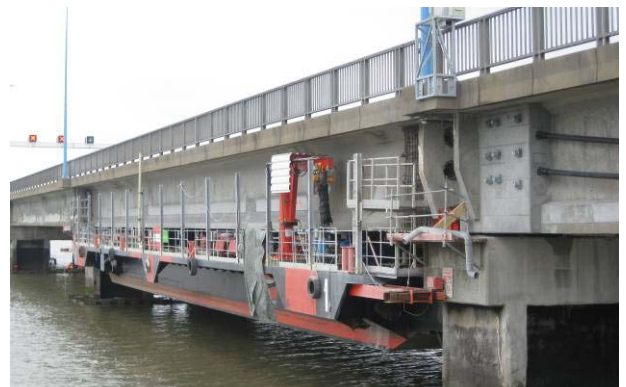
Chaque caisson est amené par flottaison et hissé en tête de pile sous le tablier

- **2 pontons flottants** de 47 m de long sur 14 m de large et pesant plus de 350 tonnes à vide. Ces pontons sont hissés par vérins et câbles et permettent de travailler sur deux travées en simultanée. Ces pontons forment un espace de travail et permettent le transport par flottaison du matériel, des matériaux à mettre en œuvre, des déchets. Ils comportent également une partie espaces de vie, des bureaux et sanitaires, et un réfectoire permettant d'être en indépendance.
