## Rénovation de la protection de surface du Pont au Double à Paris.

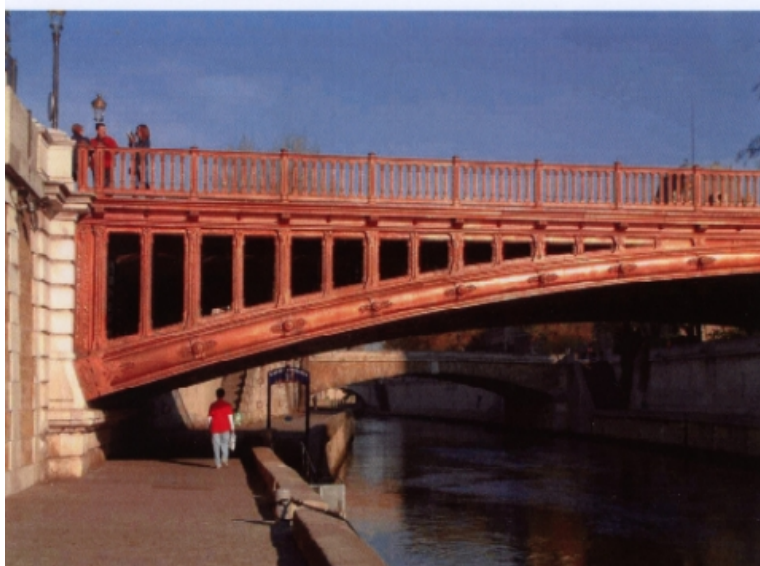
Vue générale du pont après restauration et patine.

Les corniches et arcs extérieur ont été recouverts de feuilles de cuivre repoussé 6/10. Les opérations préalables suivants ont été réalisées : dépose du cuivre ancien, décapage par sablage, protection anti-corrosion par peinture époxy et ragréages à la résine époxy chargée en poudre d'aluminium.

Les feuilles de cuivre ont été mises en place par recouvrement afin d'éviter toute pénétration d'eau et fixées au support en fonte à l'aide d'un mastic polyuréthane.

Les effets de patine ont été obtenus à l'aide d'un vernis époxy chargé en pigments naturels afin de donner au cuivre un aspect brun rosé.
